Energie und Denkmalschutz

Untersuchungen an einem sanft renovierten Gebäude

Beim Umbau des Stadthauses «Felsenrain» an der Schaffhauserstrasse 435 (s435) in Zürich wurde der Ansatz gewählt,

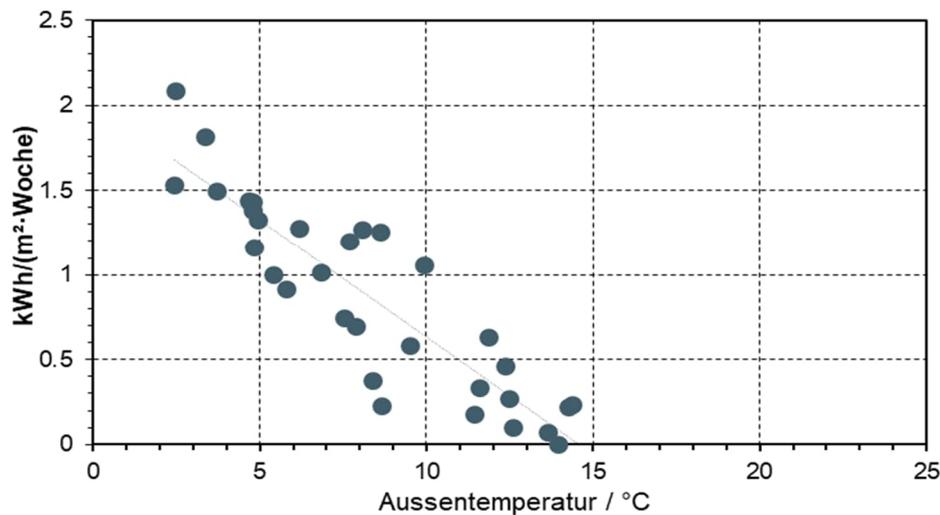
Um obige Werte zu plausibilisieren, wurde der wöchentliche Brennstoffverbrauch (ohne 3. OG²) mit der mittleren Aussentemperatur korreliert (vgl. Abbildung 1).

Abbildung 1: Korrelation des flächenbezogenen wöchentlichen Brennstoffverbrauchs mit der Aussentemperatur

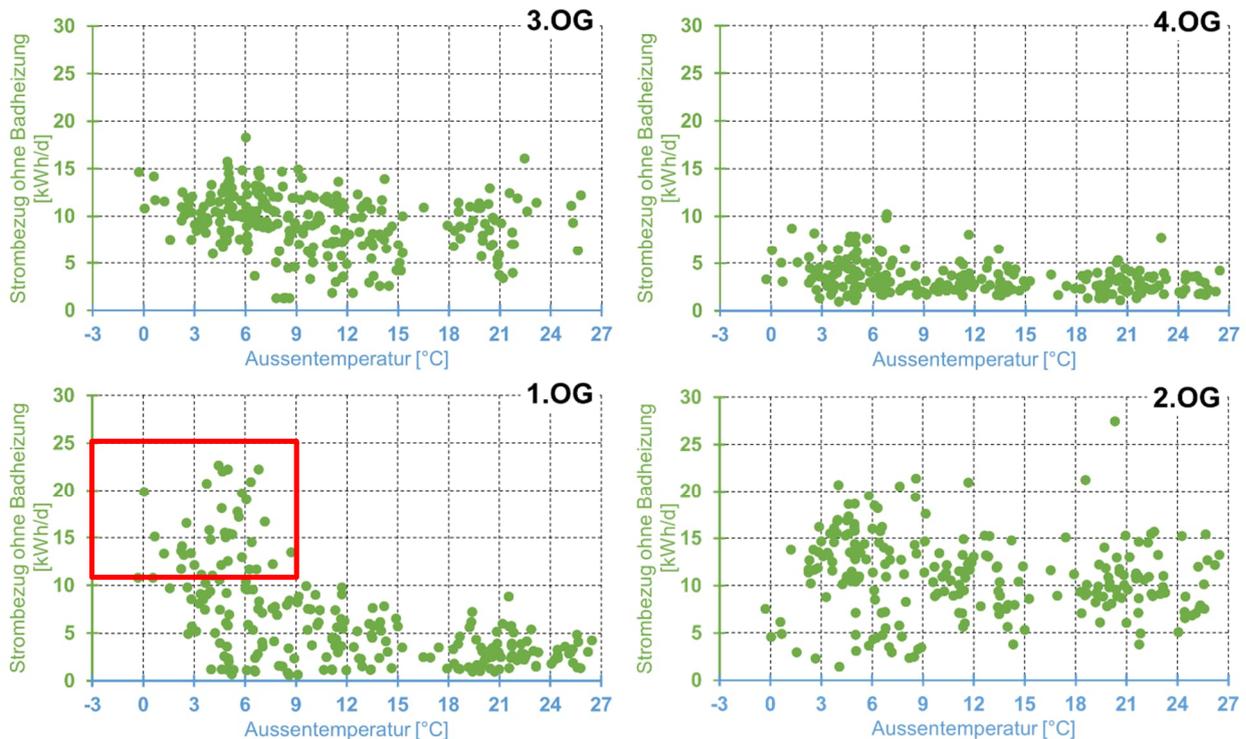
Abbildung 4: Temperaturabhängigkeit des Bezugs elektrischer Energie in den Wohnungen

Der Bezug elektrischer Energie zeigt einzig bei der Wohnung im 1.OG eine starke Abhängigkeit von der Aussentemperatur [siehe roter Rahmen in Abbildung 4 unten links]. Dies legt in dieser Wohnung den Einsatz einer elektrische Zusatzheizung nahe, die rund 180 kWh/Jahr benötigte.

In den Abbildungen der Wohneinheiten wurde der Bezug für die Badheizungen (siehe oben Kap. 4.2.1.1) abgezogen, um eine *zusätzliche* Wärmeproduktionen abzuschätzen.

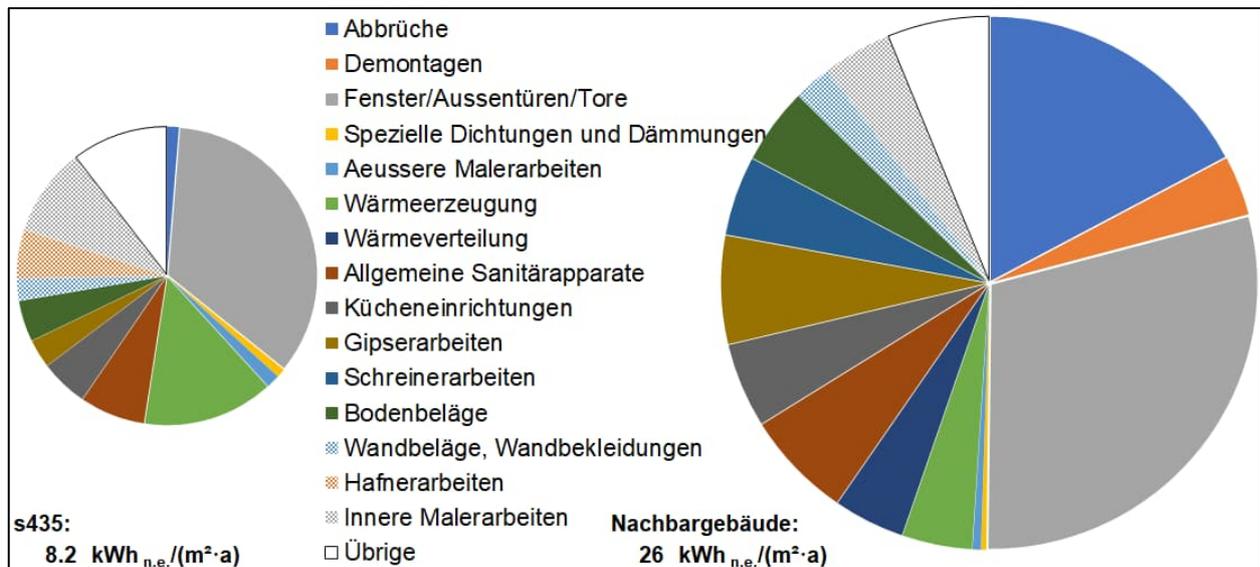
In der untenstehenden Abbildung 5 werden die Werte bezüglich **Grauer Energie** anschaulich verglichen, wobei zur besseren Lesbarkeit in der Sammelrubrik "Übrige" diejenigen BKP-Kategorien zusammengefasst werden, die bei *keinem* der Gebäude einen Anteil von mehr als 2 % ausmachen. Es kann festgehalten werden, dass die Sanierung s435 rund 18 kWh/m²a Graue Energie weniger beanspruchte als die Sanierung des Nachbargebäudes (8.2 kWh/m²a gegenüber 26 kWh/m²a).

Abbildung 5: Vergleich primäre Energie nicht erneuerbar [kWh/m²a] nach BKP-Kategorien: links Umbau s435, rechts Umbau Nachbargebäude; Fläche proportional zum Absolutwert

Es fällt auf, dass die Abbrüche und Demontagen beim Nachbargebäude etwa 20 % des Bedarfs an Grauer Energie und rund 35 % des Ausstosses an Grauen Treibhausgas ausmachen. Selbst wenn diese Kategorien ausser Acht gelassen würden (etwa, weil eine allgemein anerkannte «Abschreibungsdauer» eines Abbruchs, sowie allfällige Gutschriften für ein Recycling noch fehlen), würde die Sanierung s435 rund 13 kWh/m²a Graue Energie weniger benötigen (8.1 kWh/m²a gegenüber 21 kWh/m²a) und 2.3 kg_{CO₂eq}/m²a weniger Graue Treibhausgasemissionen (1.8 kg_{CO₂eq}/m²a gegenüber 4.1 kg_{CO₂eq}/m²a) verursachen.

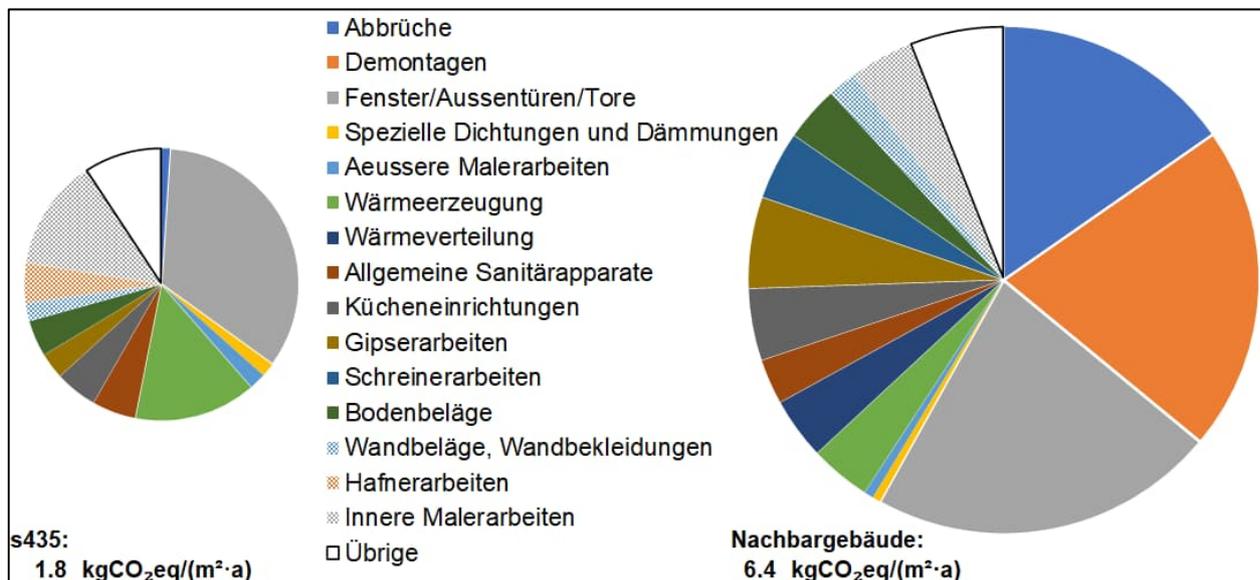
In der folgenden Abbildung 6 werden die Werte bezüglich **grauen Treibhausgasemissionen** anschaulich verglichen, wobei wie oben zur besseren Lesbarkeit in der Sammelrubrik "Übrige" diejenigen BKP-Kategorien zusammengefasst werden, die bei *keinem* der Gebäude einen Anteil von mehr als 2 % ausmachen. Es kann festgehalten werden, dass die Sanierung s435 rund 4.6 kg_{CO₂eq}/m²a weniger Emissionen verursachte als die Sanierung des Nachbargebäudes (1.8 kg_{CO₂eq}/m²a gegenüber 6.4 kg_{CO₂eq}/m²a).

Abbildung 6: Vergleich THG-Emissionen [kg_{CO₂eq}/m²a] nach BKP-Kategorien: links Umbau s435, rechts Umbau Nachbargebäude; Fläche proportional zum Absolutwert

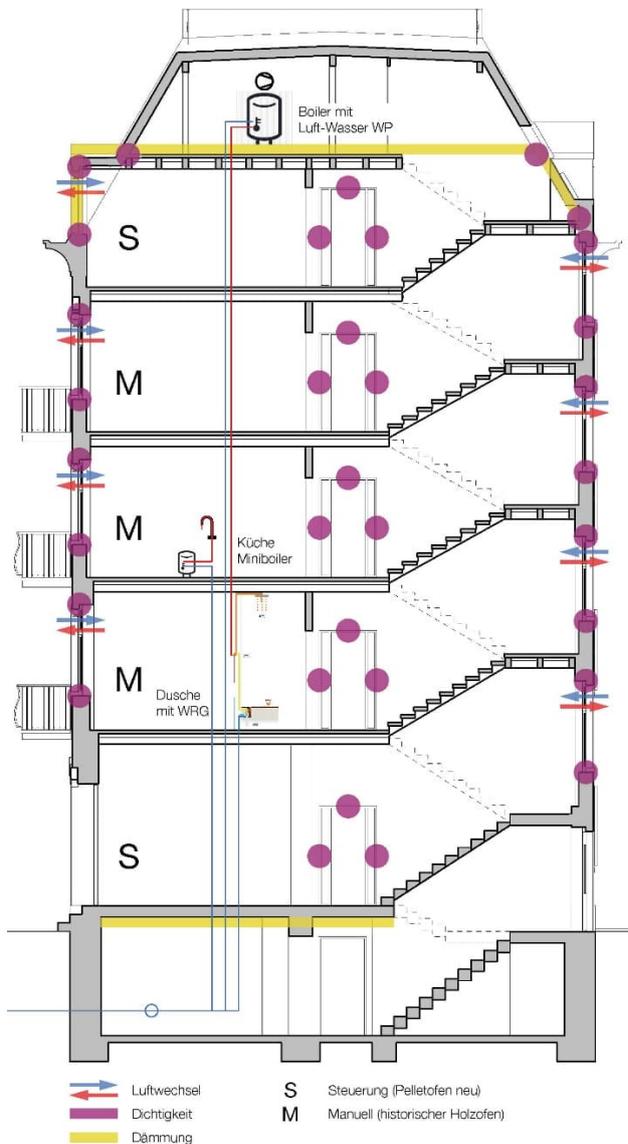
7.1. Sanierungskonzept / Umbaumaßnahmen

Grundriss: Der Rohbau wird unverändert beibehalten (siehe hinten, Abschnitt 7.2). Für die Nasszelle wird eine Lösung vorgeschlagen, die trotz den engen räumlichen Verhältnissen der bestehenden Toilette ein den heutigen Standards entsprechendes vollwertiges Bad mit Dusche, WC und Waschtisch vorsieht.

Dichtigkeit: Risse im Mauerwerk werden vermörtelt, Fensteranschlüsse mit dem Fensterersatz abgedichtet, an den bestehenden Wohnungstüren werden Dichtungen eingebaut, Kaminanschlüsse mit Doppelfutterrohren abgedichtet.

Fenster: Der Fensterersatz löst verschiedene Schwachstellen auf einmal. Die Dichtigkeit der Gebäudehülle an den Rohbauanschlüssen wird verbessert, der Wärmeverlust an den Fensterflächen reduziert und mit schlanken Profilen der Glasanteil wesentlich erhöht. Der kontrollierte Luftwechsel wird manuell oder durch automatisierte Fensteröffnung umgesetzt.

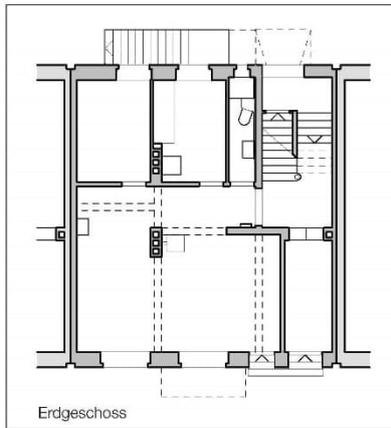
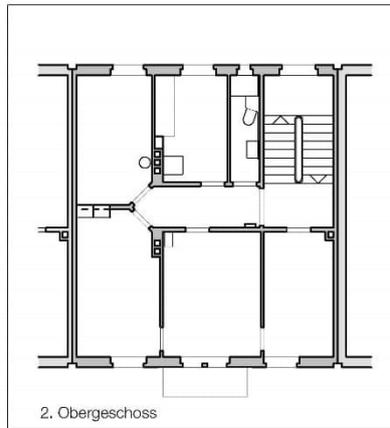
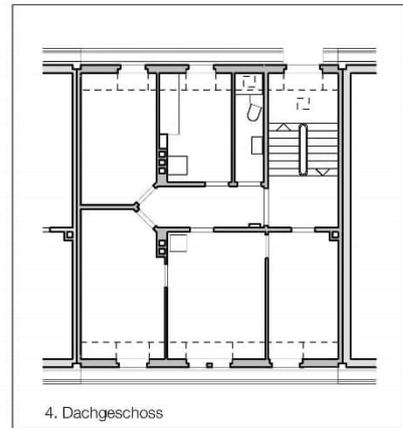
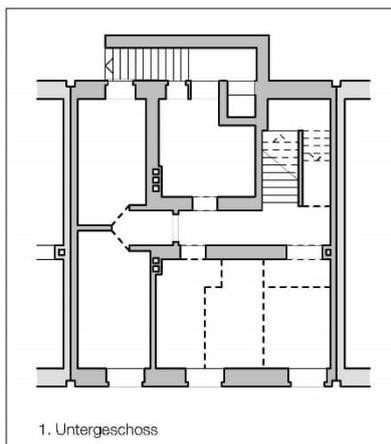
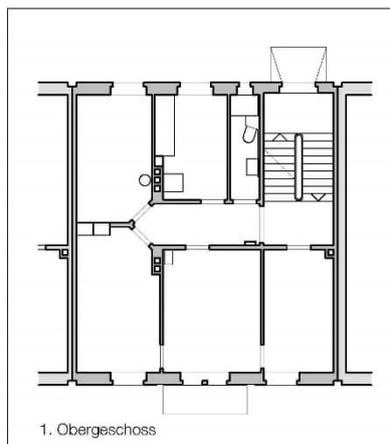
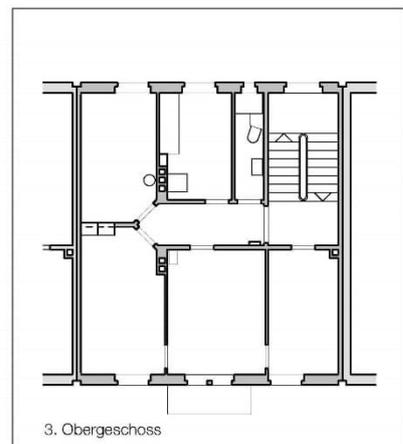
7.2. Grundrisse

Gesamt-EBF 517.75 m²

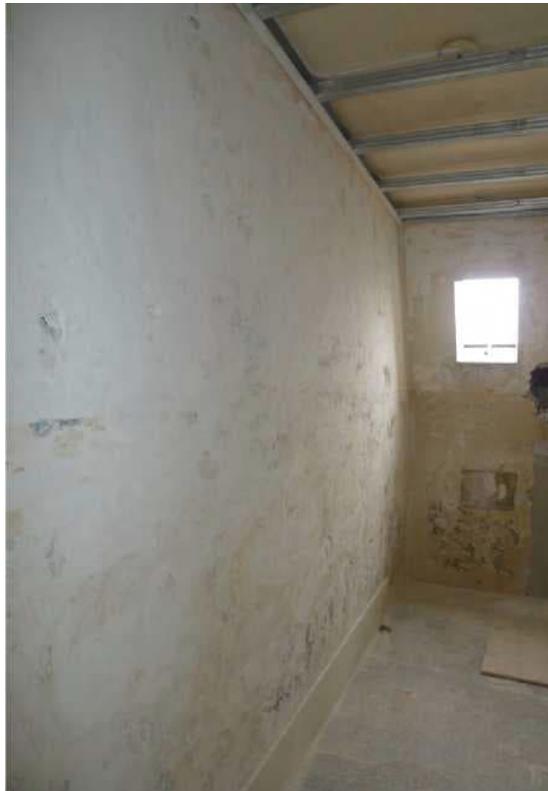
Bad: Wand bleibt

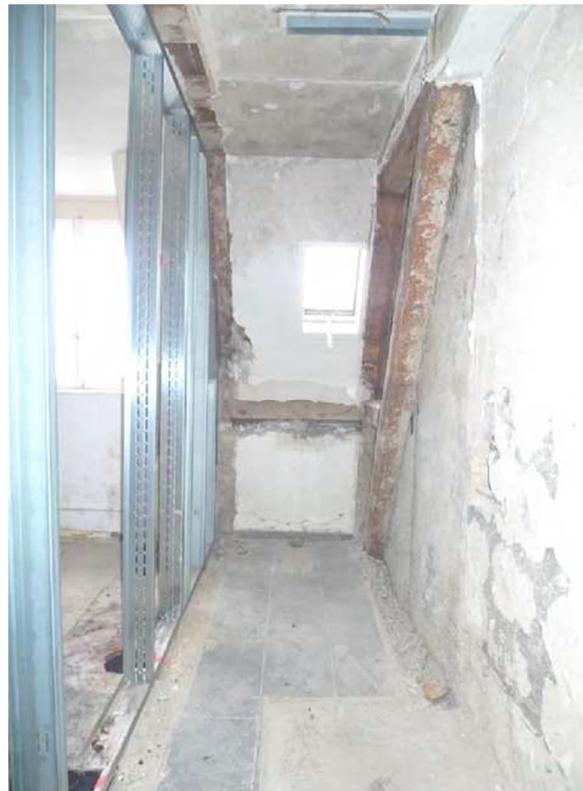
Bad: Wand wird versetzt

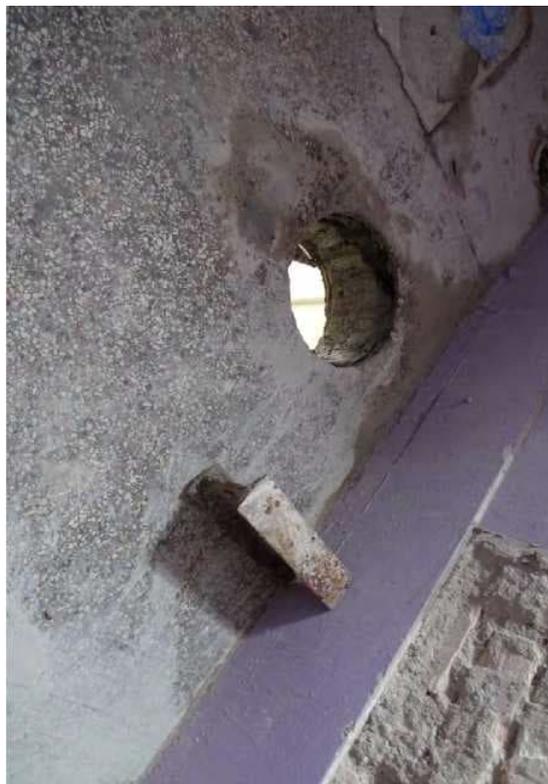
Steigzone Bad: kleiner Durchbruch

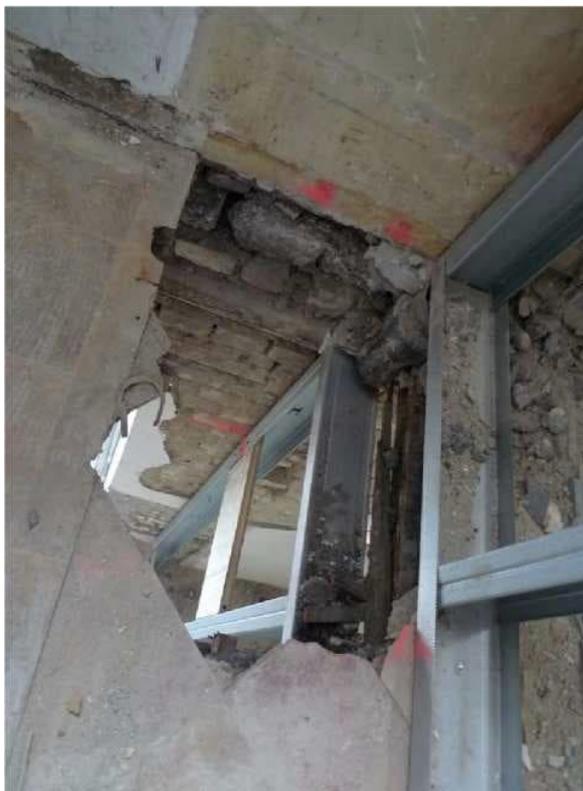
Grosser Durchbruch

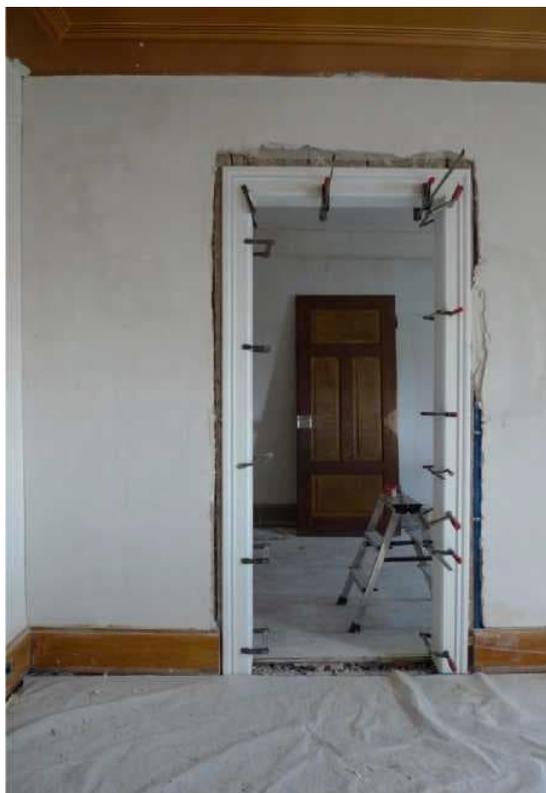
Erhalt Türfutter und Lambrien

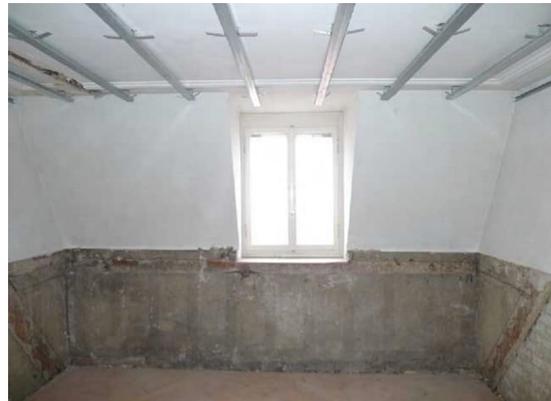
Abhangdecke, Abbruch Brusttäger

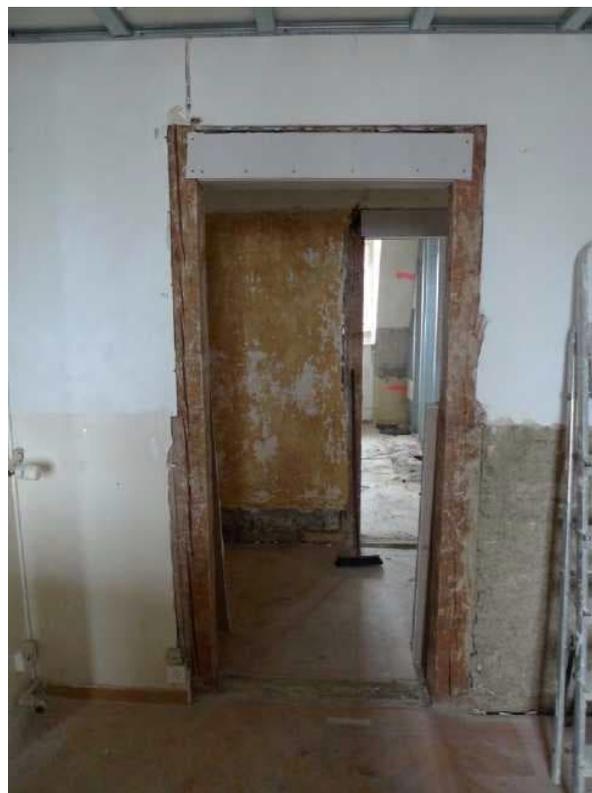
Abbruch Türfutter und Lambrien

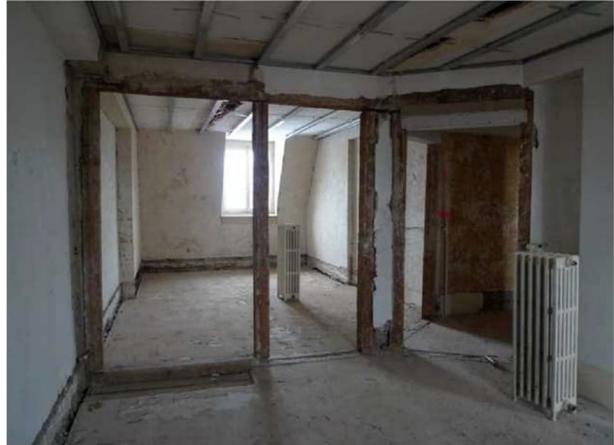
Abbruch sämtlicher Oberflächen

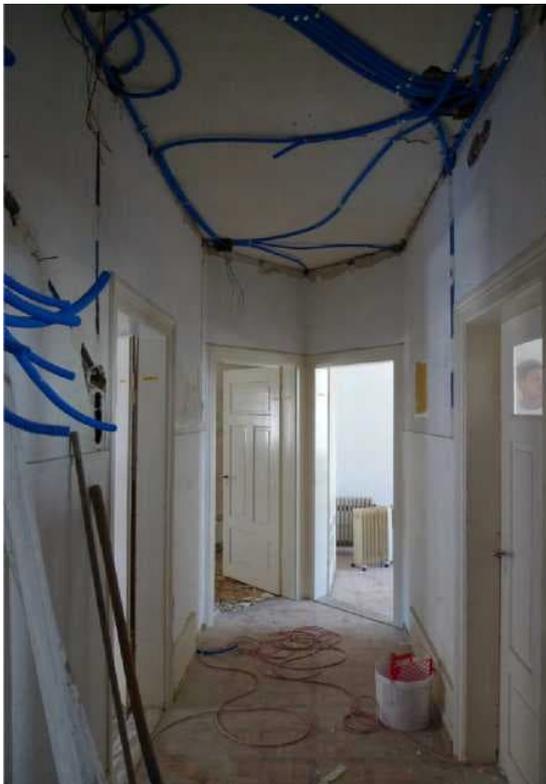
Minimal invasiver Eingriff

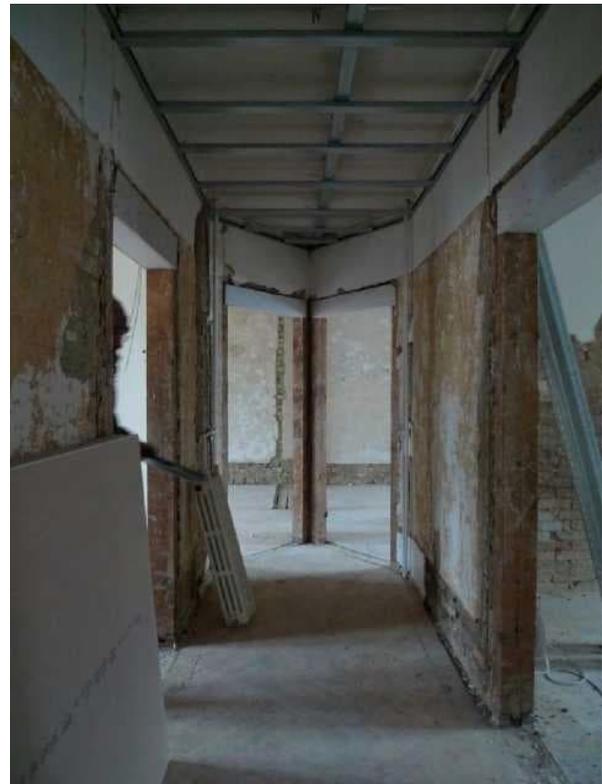
Grosser Eingriff

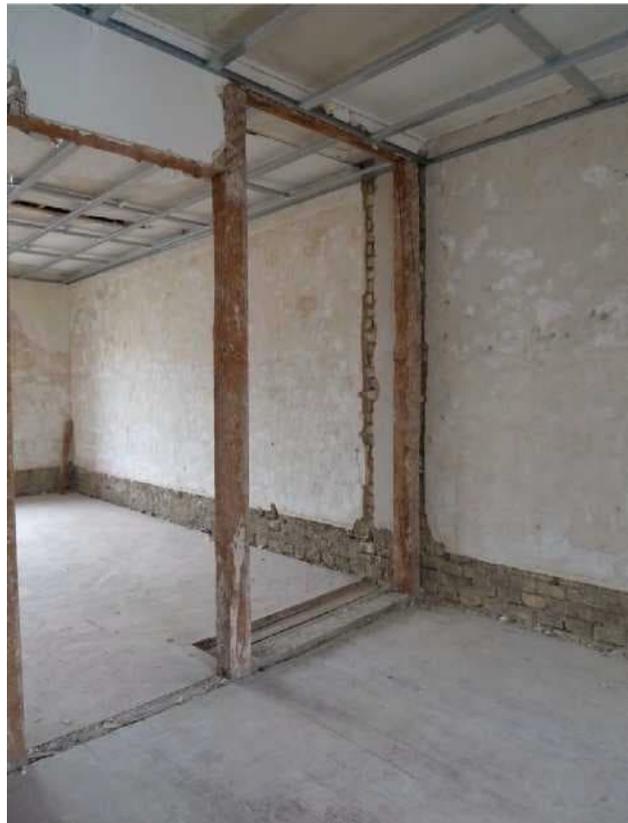
Abbruch bis auf die Tragstruktur.

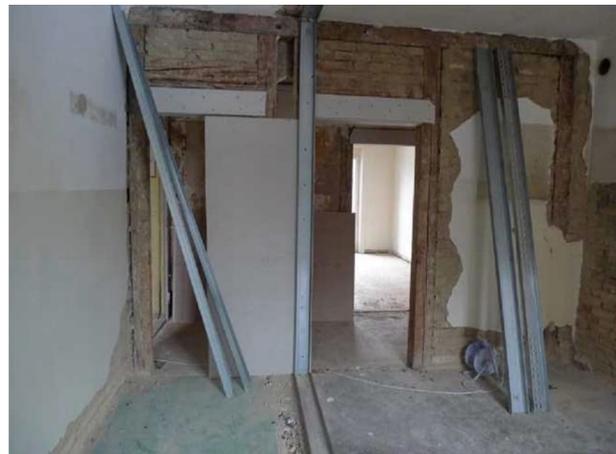
Grosse Änderungen

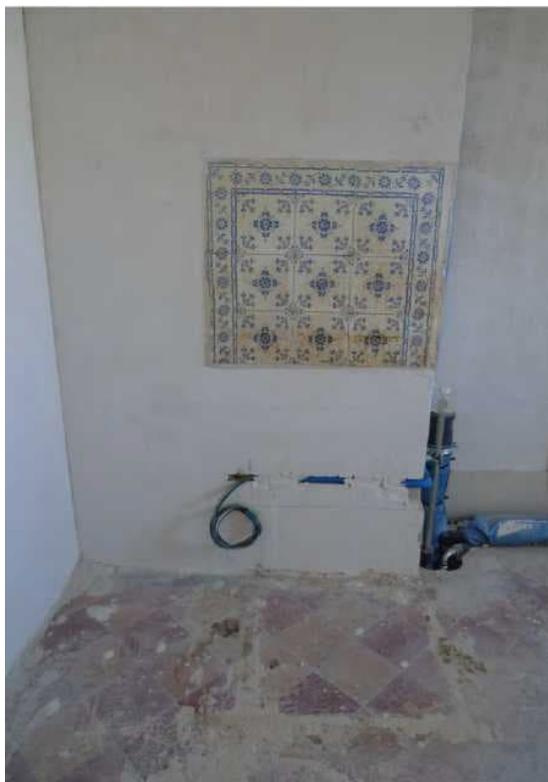
Steigzone Küche: kleiner Durchbruch

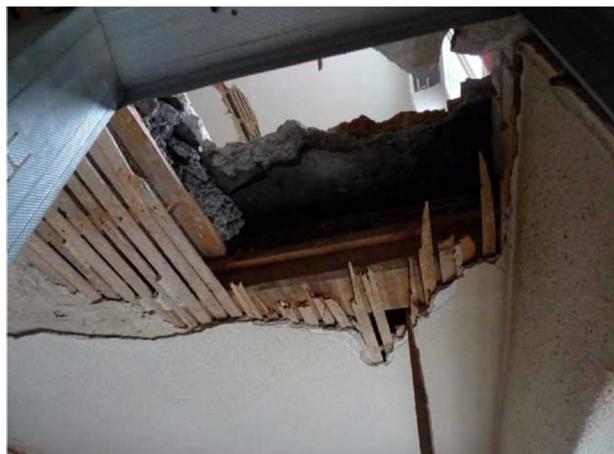
Steigzone Küche: grosser Durchbruch

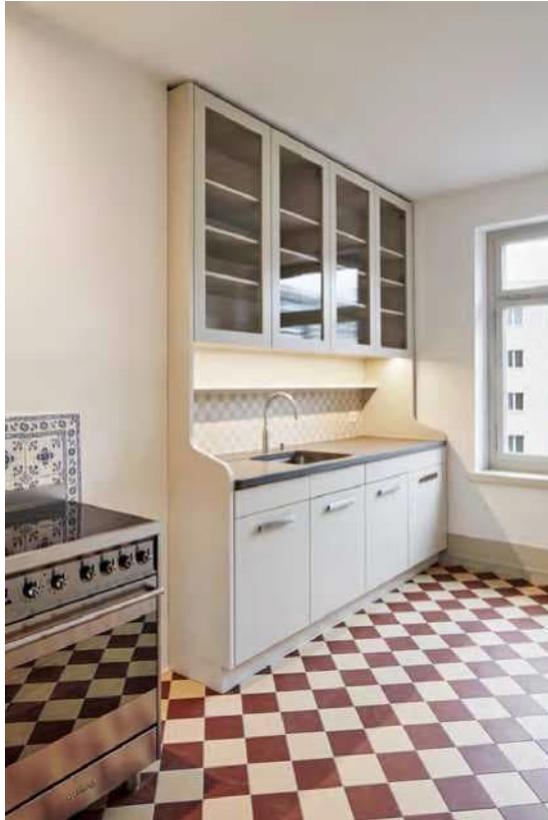
Küche mit neuen Steinzeug Fliesen

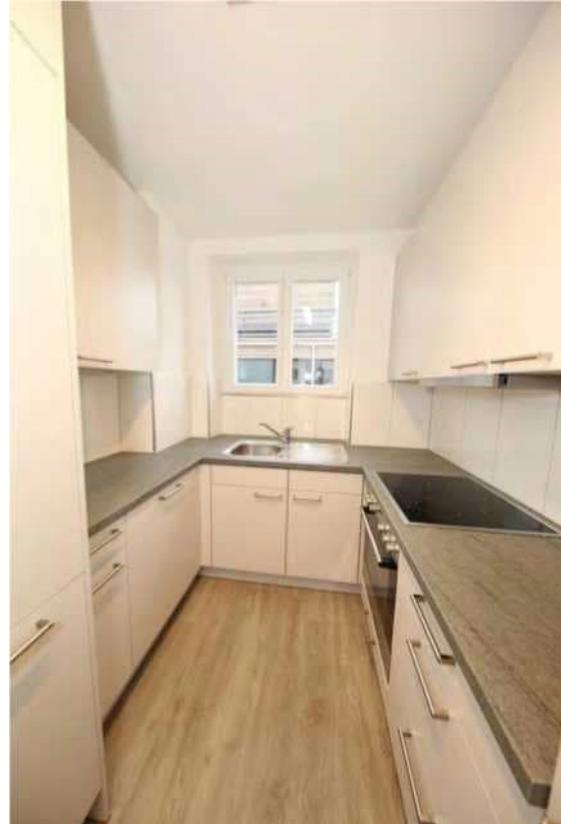
Küche mit neuem Vinylboden

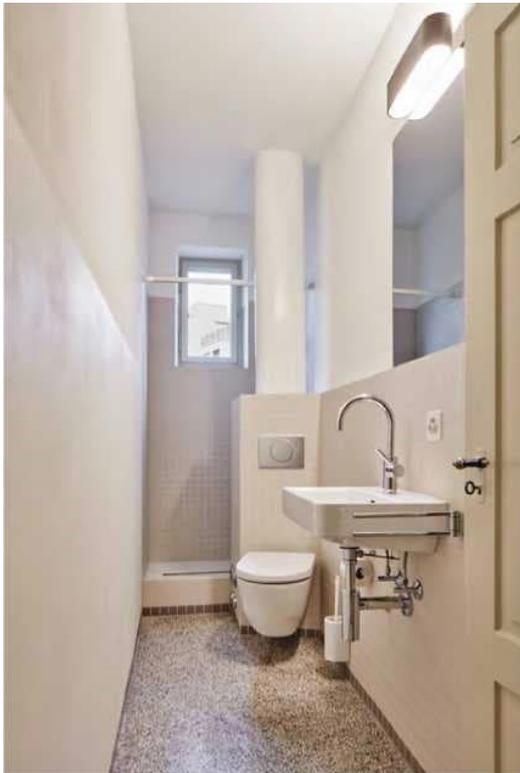
Bad mit bauzeitlichem Terrazzo

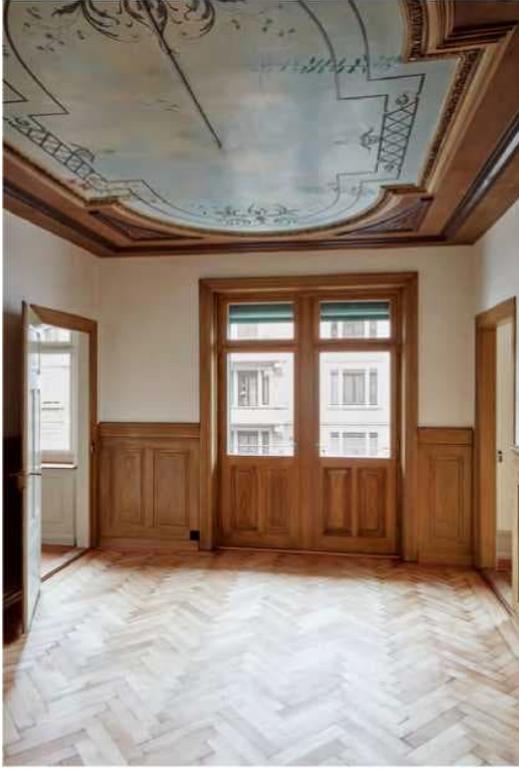
Salon mit bauzeitlichem Parkett

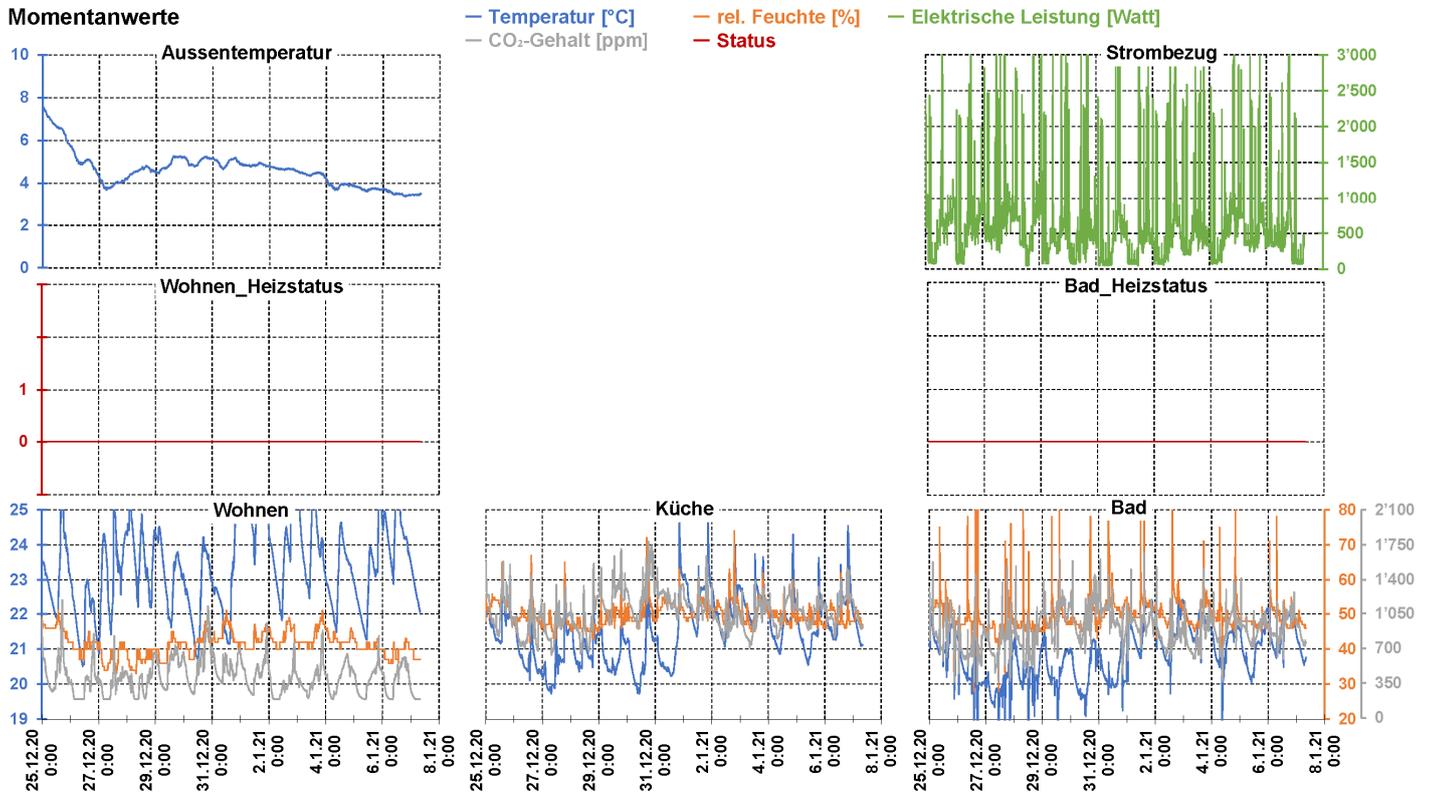
Abbildung 7: Darstellung der übermittelten Momentanwerte (hier im 2. OG)

In allen Badezimmern stand zusätzlich ein Infrarotpanel (IR-Panel) mit einer elektrischen Leistung von 600 W zur Verfügung, welches entweder automatisch (bei einer Raumtemperatur unter 5°C) oder manuell bei Bedarf eingeschaltet werden konnte und dessen Status (ein/aus) mit dem Monitoring-System erfasst wurde (vgl. Beispiel im Anhang Kapitel 7.9).

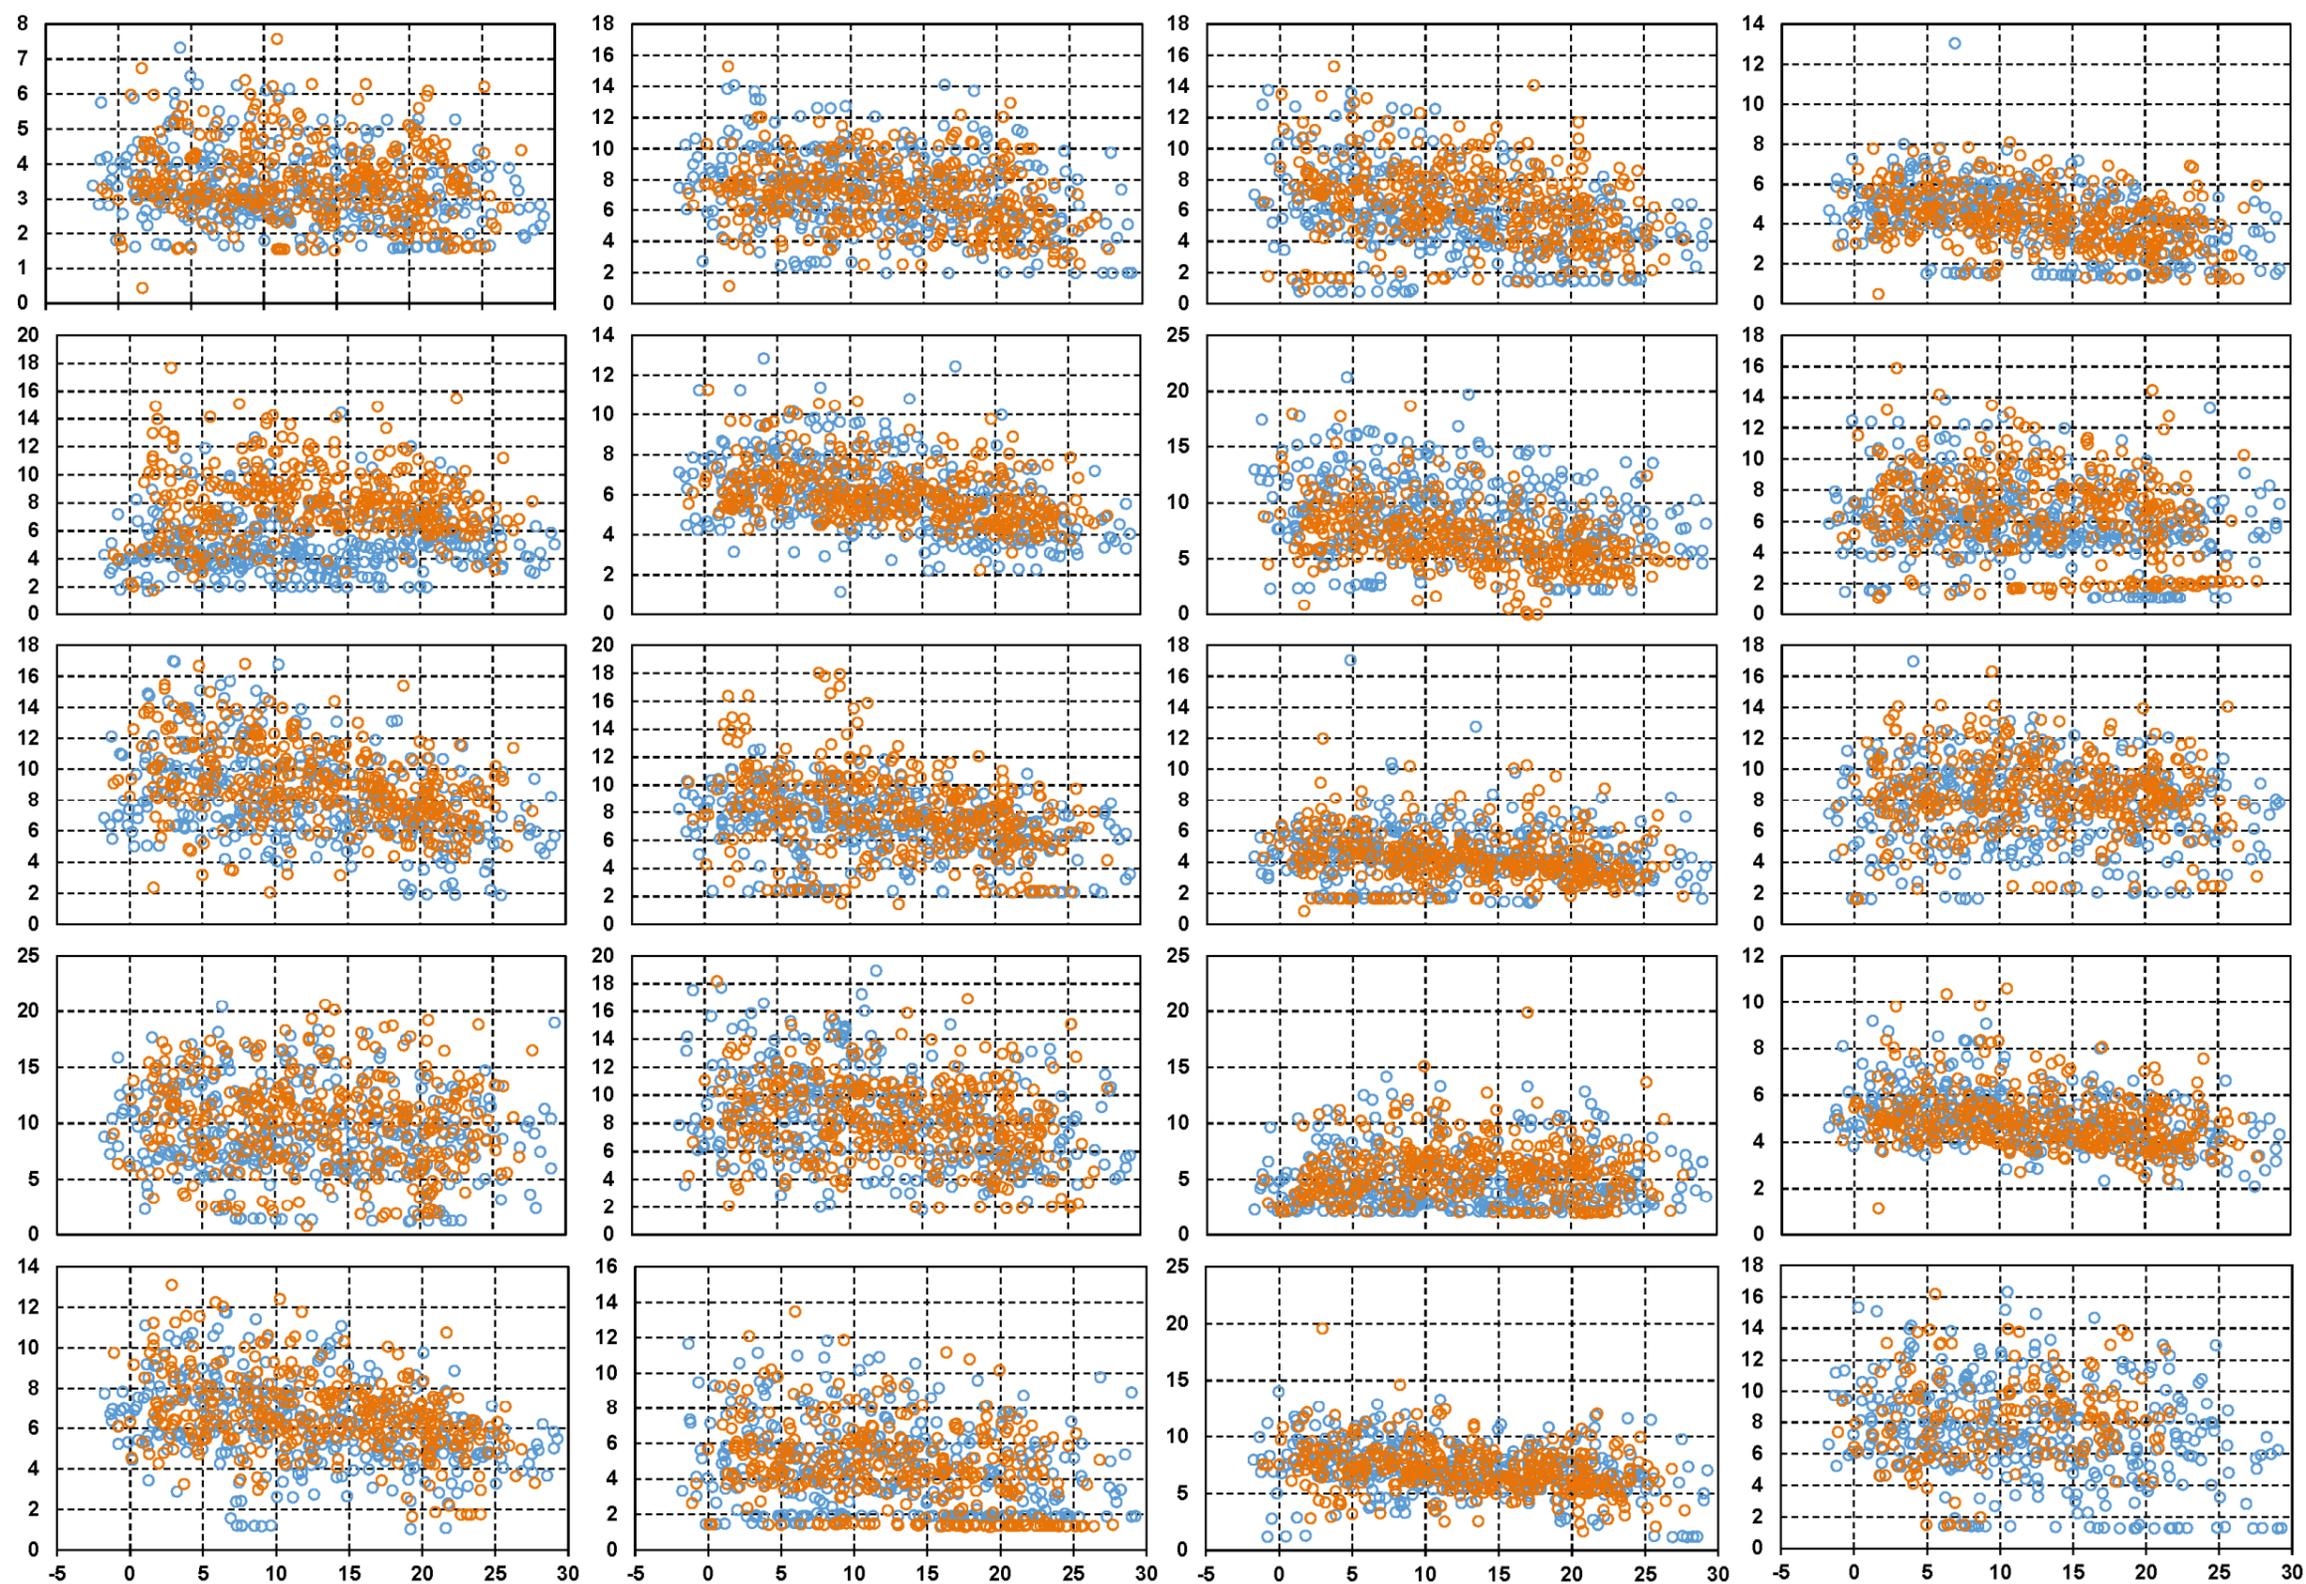
Abbildung 8: Temperaturabhängigkeit des Bezugs elektrischer Energie in Wohnungen (Quelle: HSLU eigene Daten; \circ : Werte 2021; \circ : Werte 2020; x-Achse: Tagesmitteltemperatur [°C]; y-Achse: Tagesbezug elektrisch [kWh/Tag]

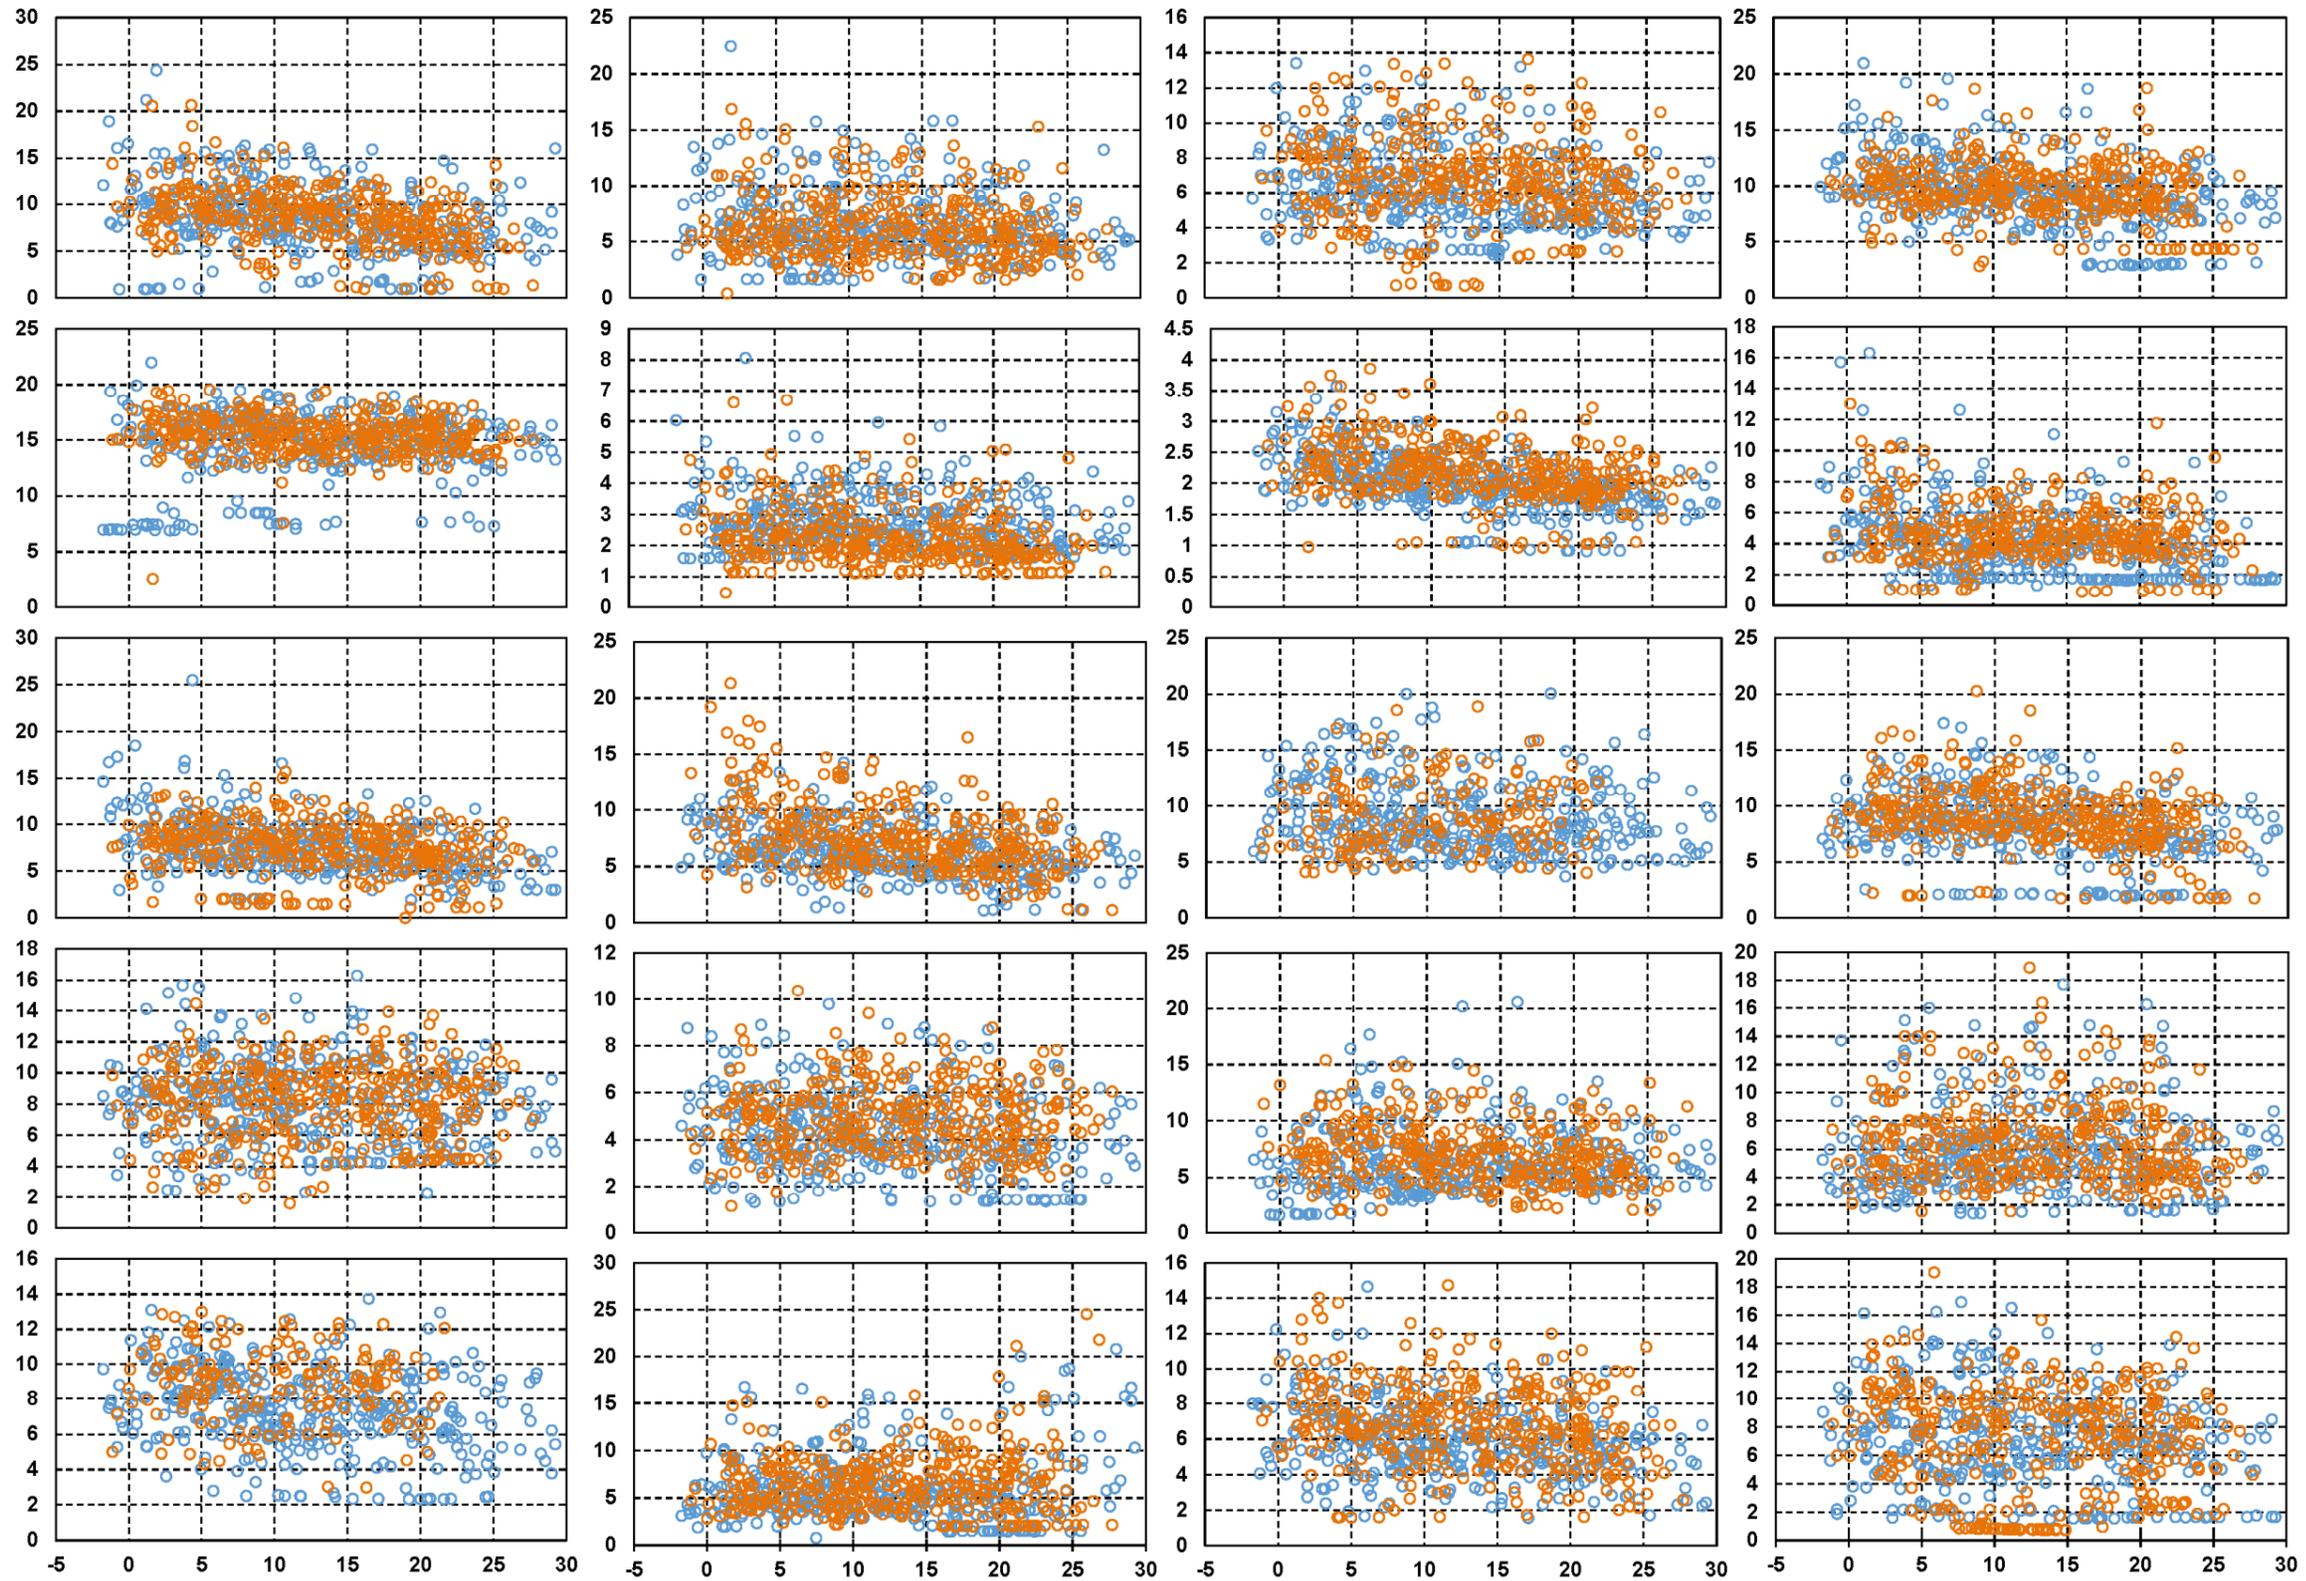
Abbildung 9: Temperaturabhängigkeit des Bezugs elektrischer Energie in Wohnungen (Quelle: HSLU eigene Daten; \circ : Werte 2021; \circ : Werte 2020; x-Achse: Tagesmitteltemperatur [°C]; y-Achse: Tagesbezug elektrisch [kWh/Tag])
